# Las secuelas del mural

**El pasado 6 de enero el desplome de varias de las estructuras del mural *Resistencia*, emplazado en la tapia de la Empresa Militar Industrial Coronel Francisco Aguiar Rodríguez, en plena Carretera Central, provocó lesiones en varios alumnos del Instituto Preuniversitario Urbano Honorato del Castillo. El hecho se encuentra bajo proceso investigativo**

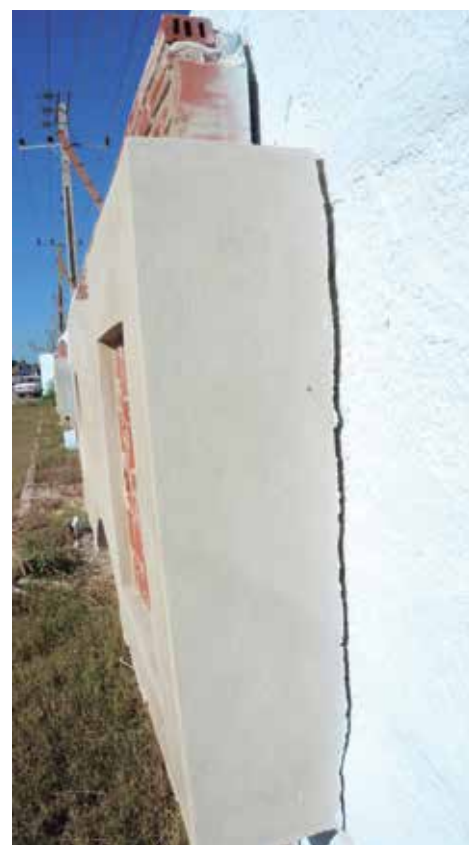
Algunos espirituanos advierten cómo la obra se ha ido despegando de la tapia.

Reconstruir ahora las secuelas de lo que ha acontecido tardará mucho más que corregir las deformaciones que ha ido teniendo el mural. Las grietas no son solo las que se ven en parte del cemento o de las rasillas ni en el amenazante despegue, en algunos lados, de la obra del muro.

“Mira, vamos allí para que tú veas la separación que tiene eso —advertía—. Eso se está despegando. Yo a la gente que pasa por ahí les digo: Cojan la acera del lado de allá, porque por aquí pasa un carro grande y hace ¡ooooo! —ruge como un camión—, y al que venga hace ¡pa! y le va a caer de aquí para abajo —se apunta desde los hombros hasta los pies—. Ven la semana que viene, que vas a ver eso más despegado. Está muy bonito y todo, pero es un peligro”.

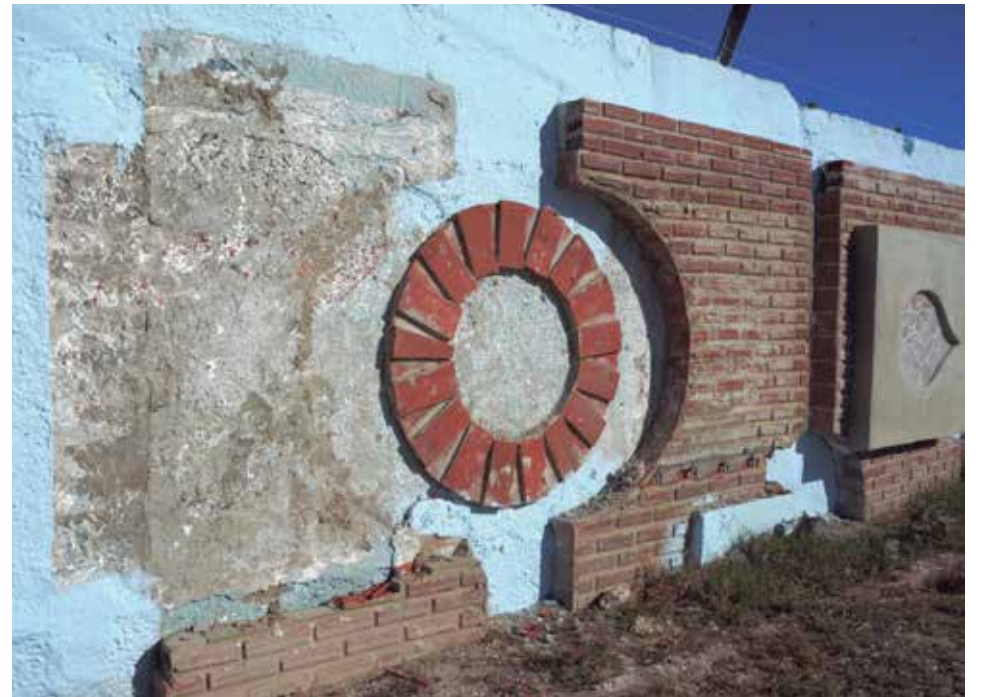
Ese viernes, alrededor de las nueve de la mañana, parte de las estructuras —hechas de ladrillo, cemento y otros materiales— del mural *Resistencia*, adosado a la tapia de la Empresa Militar Industrial Coronel Francisco Aguiar Rodríguez, se desplomó de súbito sobre los estudiantes.

Una parte de la estructura se desplomó de súbito. /Fotos: Vicente Brito

“Todo lo que tú hagas pegado a la pared si no lo coges con cabilla o algo se va a despegar, porque el cemento con otro producto no pega”, asegura este trabajador del organopónico.
