Otra montaña rusa en rieles de Trinidad

Fuerzas ferroviarias de varios territorios acometen la reparación del ramal Trinidad-Méyer, castigado otra vez por las intensas lluvias

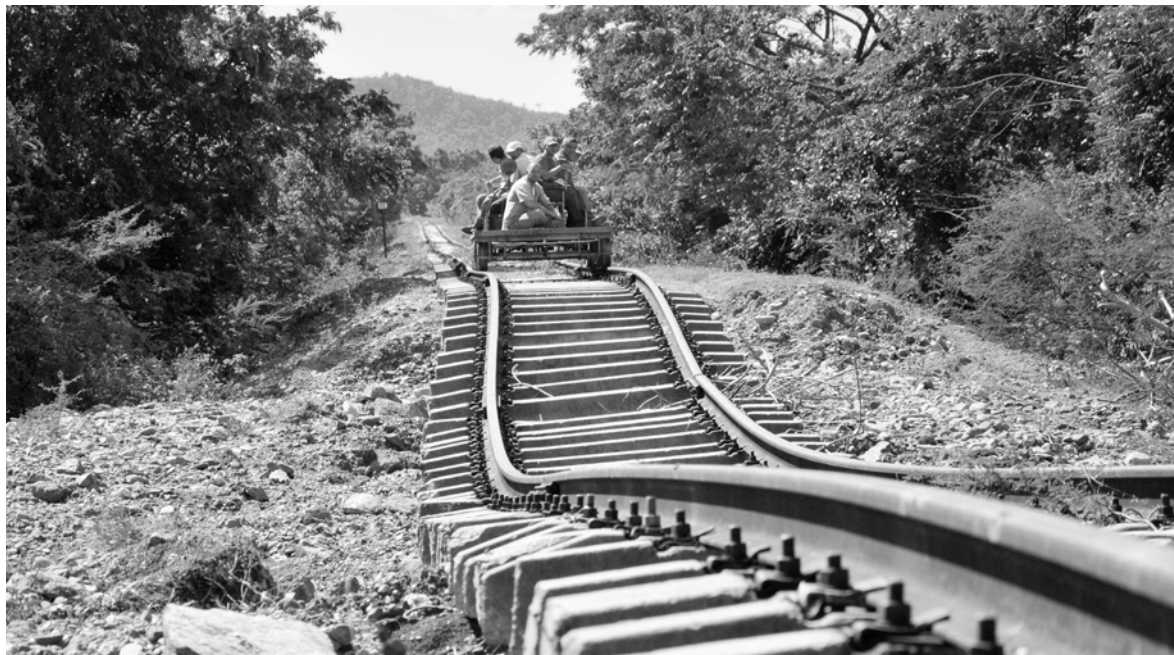
Así quedó la vía en uno de los tramos entre Manaca Iznaga y Condado luego de las lluvias asociadas al huracán. Fotos: Vicente Brito

Lo cierto es que las intensas lluvias asociadas al huracán Irma se ensañaron con la pintoresca vía férrea y causaron deslaves en diversos puntos de su trazado, socavaron el terraplén en tramos donde los rieles quedaron en puro esqueleto y segmentos de la línea se transformaron, otra vez, en una montaña rusa en las mismas partes donde ocurrió ese efecto hace cinco años.

Muchos coinciden en que la doblez de los rieles ocurrida en el 2012 fue más aguda que ahora. Entonces la llamada montaña rusa alcanzó una longitud de 220 metros, puntualizó Luis Rivero. Esta vez —agregó— sucedió en el mismo lugar, cubre 240 metros para una banda del puente del kilómetro 22 y 150 metros al otro lado, con desniveles que oscilan entre 1.40 metros y 80 centímetros.

“A fin de evitar ese problema vamos a colocar tubos y construir alcantarillas para que el agua drene y no se lleve la línea; fuera de esta vía nunca había visto esa vuelta que cogen aquí los rieles y que hace cinco años arreglamos nosotros también”, señaló Manuel Miralles, conocido por Manolito en el mundo ferroviario.

“Además de los puentes Táyaba, Morales y Ay, nos queda por colocar madera en otros cinco”, explicó Luis Rivero, a la vez que aclaró: “Eliminar la montaña rusa llevará su tiempo, con más equipamiento los trabajos se harían más rápido, pero solo podemos utilizar un equipo multipropósito y, primero, hay que hacer las alcantarillas, después, volver a rellenar, para entonces poder llevar a su lugar esos mismos rieles”.

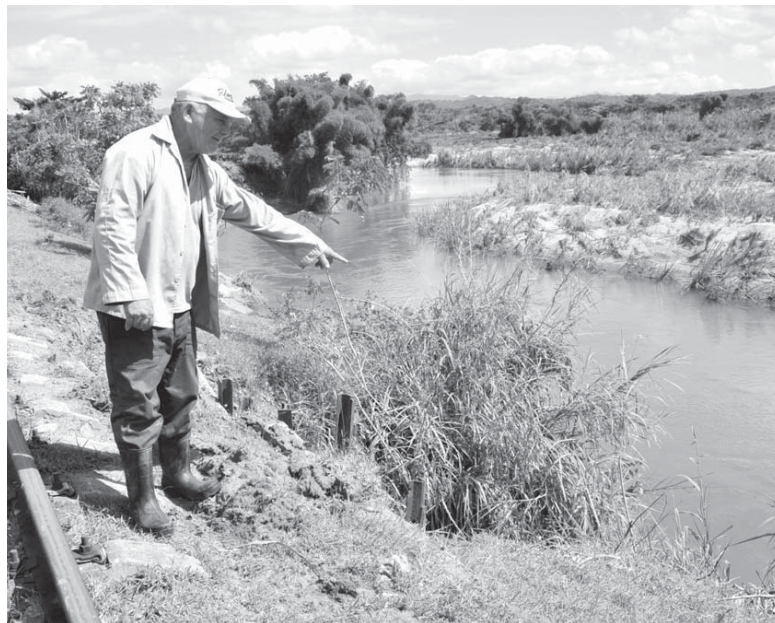
Conrado Peláez León, jefe de la brigada de Méyer, señala uno de los deslaves causados por el acercamiento del Agabama a la vía.

La verdadera amenaza para el ramal se localiza a la altura del kilómetro 28, entre Condado y Méyer, donde las crecidas del río Agabama han provocado peligrosos deslaves en un segmento de alrededor de 60 metros que ponen en riesgo la futura vitalidad del ferrocarril, que pudiera acortar más su trayecto.

“Ese es el gran problema a enfrentar en esta línea, allí el cauce del río no era por donde corre hoy, estaba como a 100 metros del vial; producto de la acumulación de arena —se dice que por causas antárticas— el Agabama ha buscado

la ladera derecha y lo que hace es socavar la base de la vía. La solución que hemos planteado es que se extraiga la arena para que el cauce regrese a su lugar o la vía corre un gran peligro con las futuras crecidas que puedan ocurrir”, manifestó Manolito Miralles.

“Los obreros de la brigada de Condado lograron hincar a mano pilotes en uno de los deslaves para resolver el problema provisionalmente y permitir el paso del coche-motor desde Los Coquitos hasta Méyer, el único tramo abierto a la circulación, pero en ese lugar hay que seguir trabajando”, acotó Pedro Marco Pino.
