# El puente estaba entero

El proyectista del puente de Zaza del Medio descarta fallas de orden constructivo o de procedimiento en la fabricación del viaducto colapsado. Constructores y especialistas adelantan labores en otras obras sobre el río Zaza

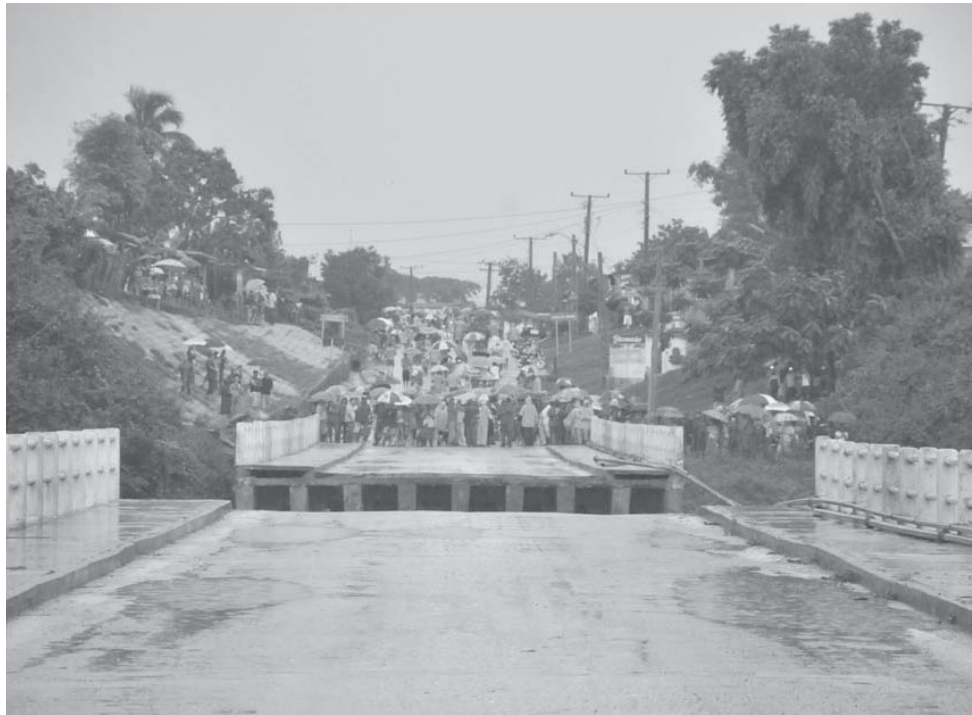
El puente de Zaza del Medio colapsó en la tarde del 28 de mayo último. /Foto: Vicente Brito

“El puente colapsó no porque el volumen de agua fuera superior a lo previsto; puedo asegurar que sí tiene capacidad para ese caudal y más. Pero sucedió que el impacto del tronco, que iba a gran velocidad, se produjo en el punto más crítico, que es la columna externa aguas abajo. No fue como en el puente de la carretera de Yaguajay, donde se produjo un choque con la primera columna pero aguas arriba, por eso allí no se cae el tablero. Además, anteriormente se habían cumplido todas las inspecciones requeridas y el puente estaba entero, sin nada que supusiera una fractura”.

“En el puente de Zaza del Medio, los buzos de la Empresa de Obras Marítimas pudieron detectar, de forma preliminar, que en la base central hay una pequeña socavación, pero no es peligrosa y, aunque ellos no son especialistas, con la asesoría de nosotros revisaron los dos apoyos laterales y al parecer ahí no hay problemas, pero la columna impactada partió en el pedestal y las otras dos, un poco más arriba”, explica Moreno.

“Existen dos variantes para devolver la funcionalidad al viaducto. Una incluye la posibilidad de utilizar la misma base, también trabajar en la recuperación de la cimentación, descubrir lo que quede de las columnas y dejarle una longitud de acero, para que sirva como amarre a la nueva fundición, sacar la sección empotrada del pedestal y a partir de ahí restablecer las columnas”, acota Miguel Ángel Luna Castro, director del Centro Provincial de Vialidad en Sancti Spíritus.

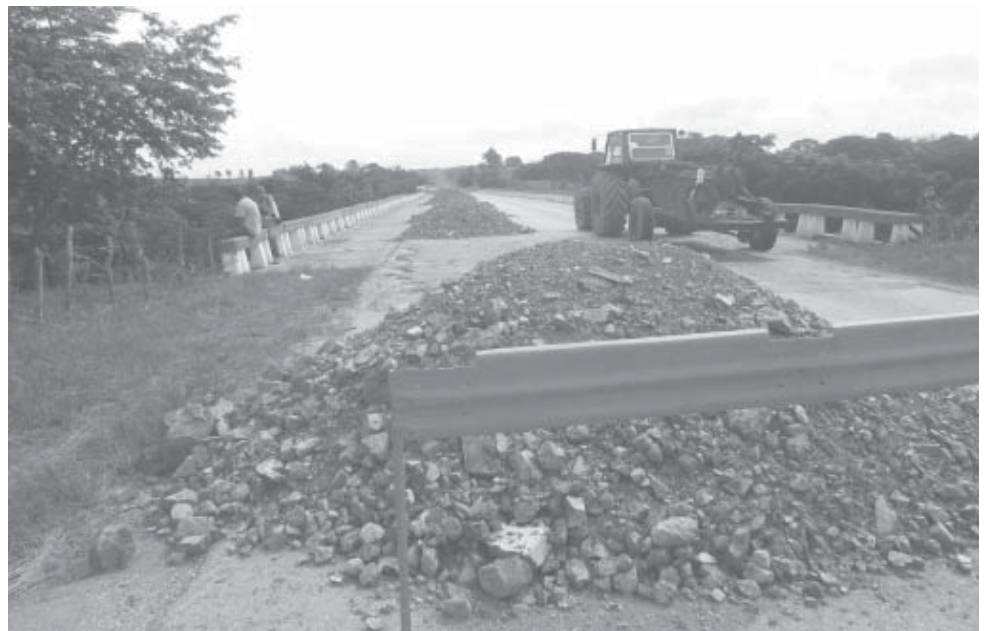
En el puente sobre la carretera de Yaguajay se cerró una senda como medida de prevención.

“Allí la primera medida fue cerrar la circulación por la senda oeste o izquierda desde Sancti Spíritus hacia Yaguajay y en ese tramo disminuir la velocidad de los vehículos a 30 kilómetros por hora para amortiguar el esfuerzo dinámico sobre el puente. Ahí la solución es colocar dos vigas en forma de Y a ambos lados de la columna dañada, conectadas por láminas de acero que sirvan de apoyo al cabezal del puente, como una muleta. En una tercera etapa se reforzará con una viga entre cada columna para darles mayor rigidez a las mismas y mitigar así el impacto de cualquier otro objeto”, explica Luna.

ción y Montaje realizan intensas jornadas a fin de levantar una plataforma para emplazar la grúa y comenzar la construcción de un terraplén de desvío para acceder a Yaguajay y así poder cerrar la vía completa en aras de reparar la viga dañada por la crecida, precisan directivos del Micons, quienes aseguran, además, que un trabajo similar se realizará en el puente sobre el Zaza de la Autopista, que también sufrió algún impacto, pero fue menor.
