La reconexión de Zaza del Medio

Seis meses después de que aquella crecida bárbara se tragara una sección del puente de la carretera que une Zaza del Medio con la ciudad de Sancti Spiritus, este sábado la vía se abre nuevamente al tráfico

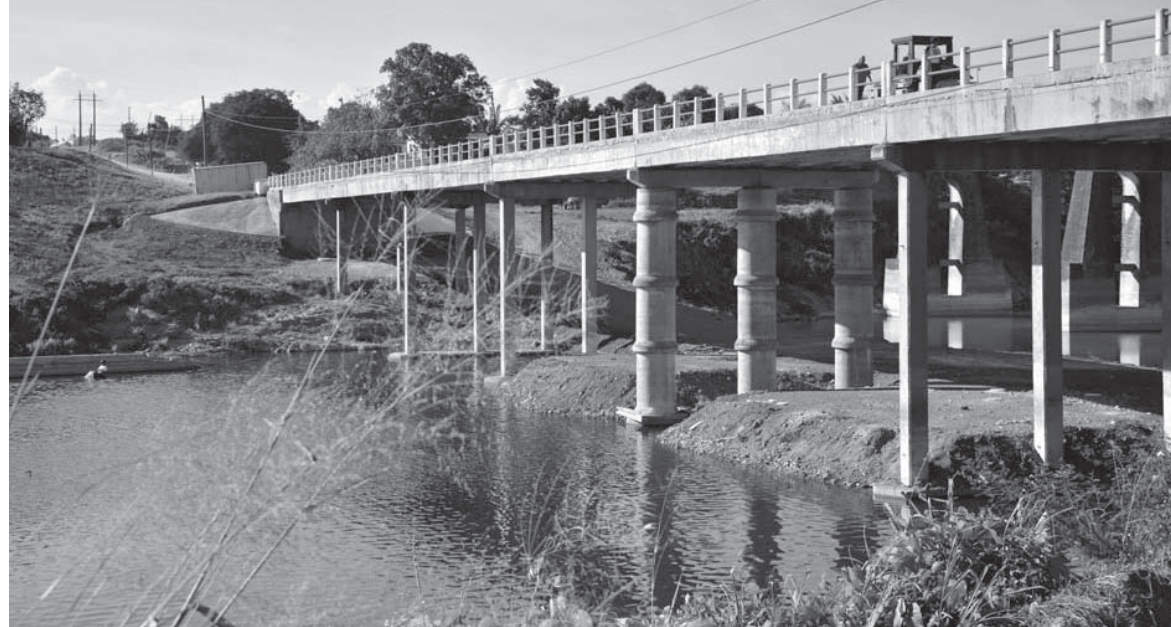
La reconstrucción del puente fue ejecutada en seis meses. /Fotos: Vicente Brito

El ingeniero Pedro García explica que en este vial se emplazaron las grúas de 50 y de 160 toneladas, primero para la fundición de las columnas, reforzadas con tubos de hormigón precomprimido y acero adicional, y luego para la colocación de los cabezales y las vigas, estas últimas de 18 toneladas de peso cada una, desmontadas cuidadosamente en el cercano puente de la Autopista Nacional.

Previamente, mientras se construía el pedraplén río adentro, una brigada especializada de la Empresa Provincial Integral de Mantenimiento Camagüey trabajó con el agua al cuello dentro de los sistemas hermetizados para extraer los restos de las columnas destruidas y limpiar los vasos del pedestal donde quedarían embebidas las nuevas estructuras.

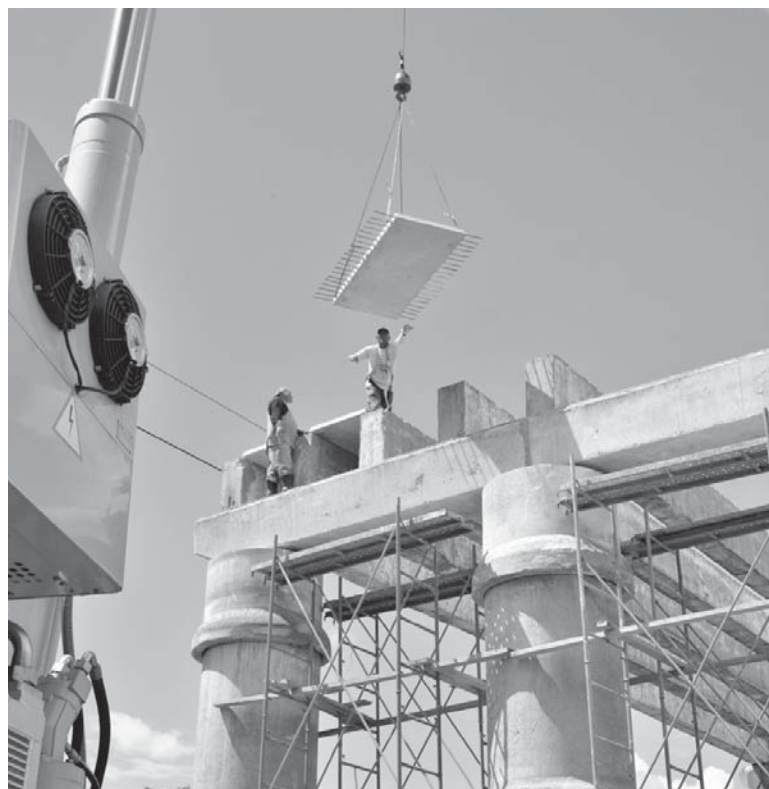
El proceso de reparación incluyó complejas acciones, entre ellas el montaje de las nuevas vigas.
