San Juan de Letrán sigue en la agenda

Ya se compuso parcialmente la principal rotura de la conductora trinitaria, pero se trabaja en una solución más duradera

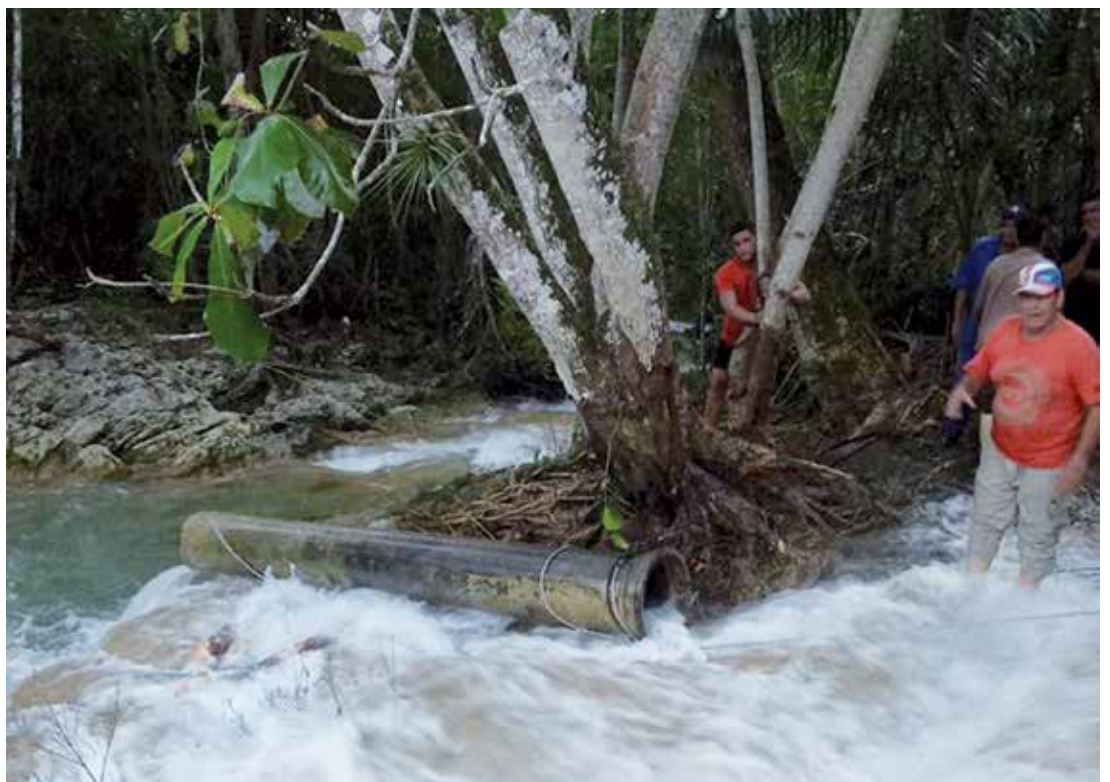
La rehabilitación de la conductora se realiza en condiciones extremadamente complejas. /Foto: Cortesía INRH

“Allí se buscó una alternativa hasta que podamos terminar la solución definitiva con tubos de polietileno extendido de alta densidad (PEAD). La crecida se llevó 12 metros de tubo de hierro fundido que cruzan el río y partió la losa de hormigón que servía como rompeolas para que no recibieran la corriente directamente. Para dar agua de forma inmediata se le hizo un empate con PEAD y se suprimió un salidero grande que se presentó en la falda de la montaña. Además, se limpió el manantial”, detalló a Escambray Laritza Rivero Jorge, directora de la Empresa Provincial de Acueducto y Alcantarillado.

Las nuevas labores consistirán en cambiar los tubos de hierro fundido de esa compleja parte de la conductora por tubería de PEAD y fundir nuevamente una losa protectora, quehaceres que cuando concluyan beneficiarán el abasto de 8 000 personas que se afectan de forma total cuando este tipo de interrupción ocurre y de otros 13 000 trinitarios que sufren la escasez de agua parcialmente por esa misma razón.
